# EMPRESAS VARIAS E.S.P.-EEVV

ESTUDIO DE SUELOS PARA LA CARACTERIZACIÓN GEOTÉCNICA, LA DEFINICIÓN DEL SISTEMA DE FUNDACIÓN Y LAS RECOMENDACIONES GEOTÉCNICAS PARA EL CORRECTO MANEJO DE LAS OBRAS ASOCIADAS A LA AMPLIACIÓN DE LA SEDE DE OPERACIONES DE EMVARIAS LOCALIZADA EN EL BARRIO LA TOSCANA DEL MUNICIPIO DE MEDELLÍN (ANTIOQUIA).

## INFORME GD-17-032

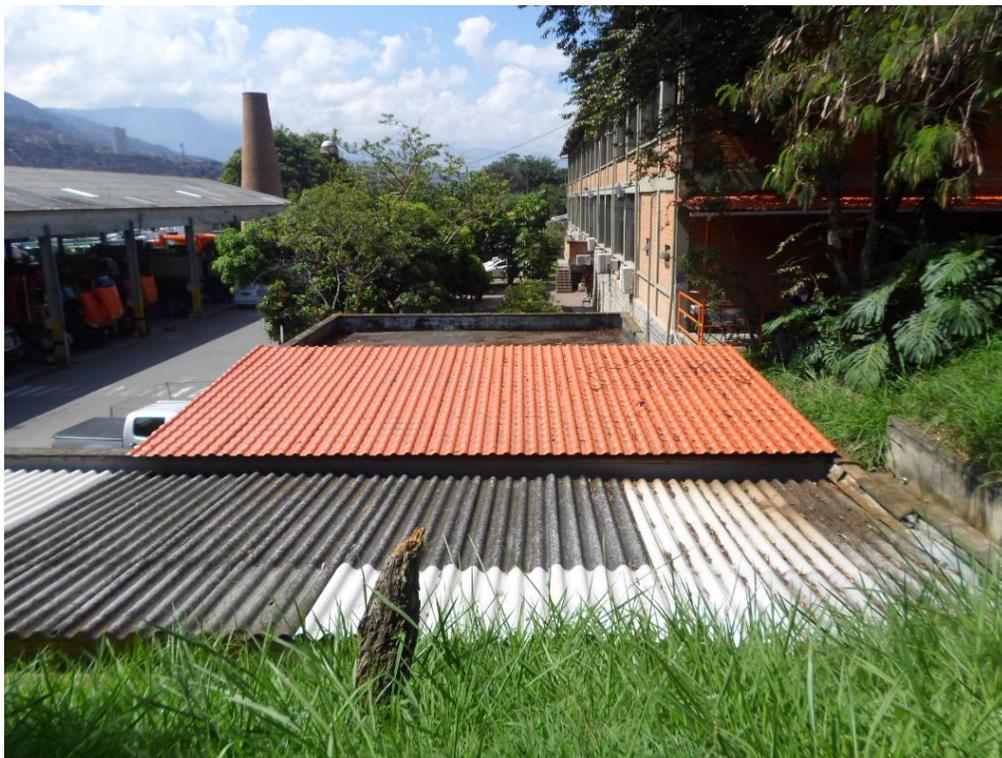
**Fotografía 1. Vista general del lote en estudio.**

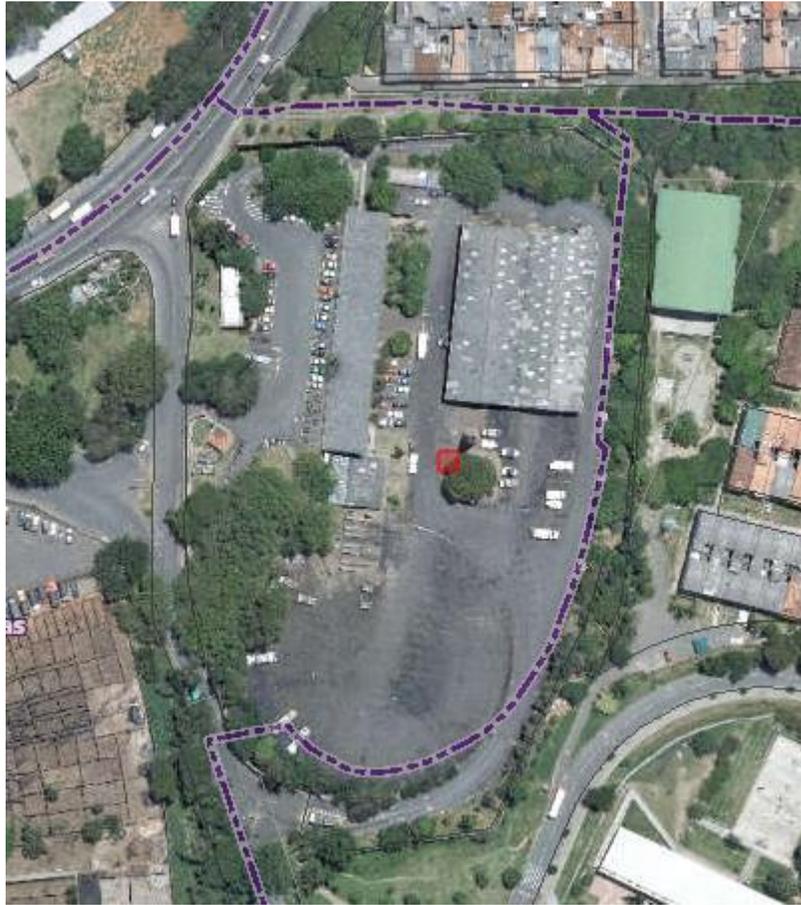
**Figura 2. Vista aérea de la zona del proyecto.**

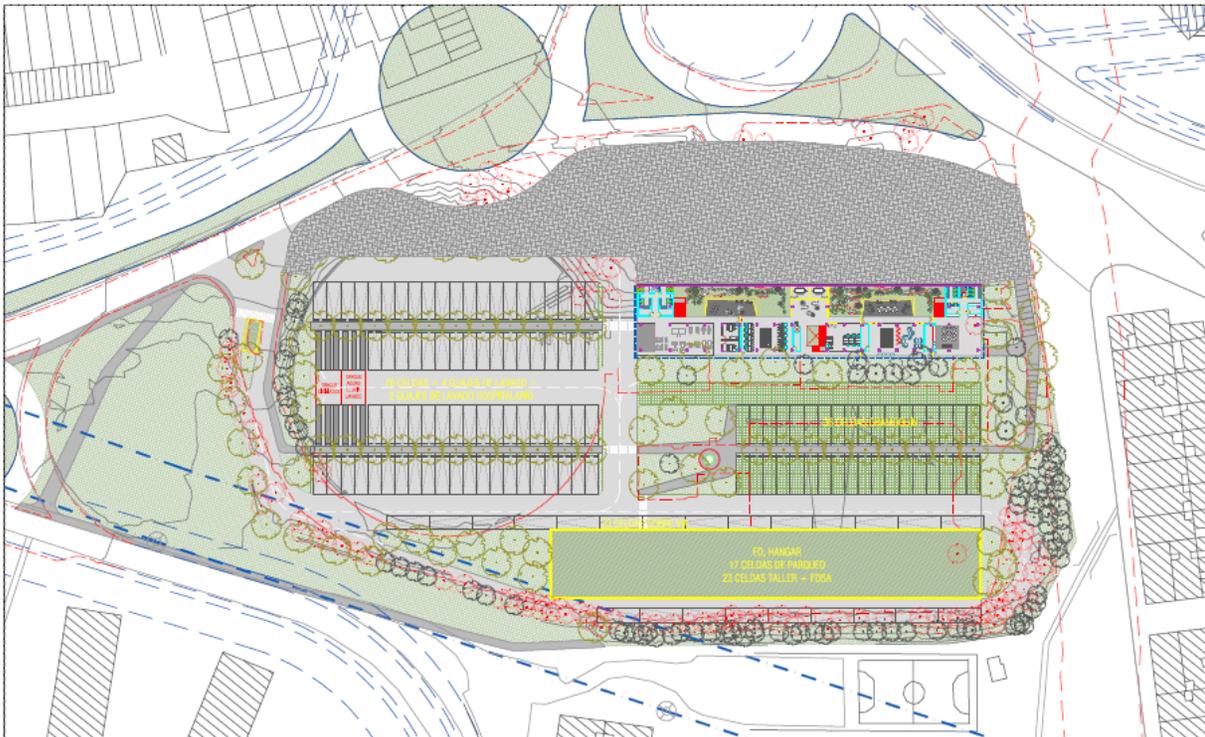
**Figura 3. Localización en planta de la estructura proyectada.**

La estructura se localizará en la zona posterior del colegio, para la adecuación del proyecto se deberá realizar una excavación del talud existente.

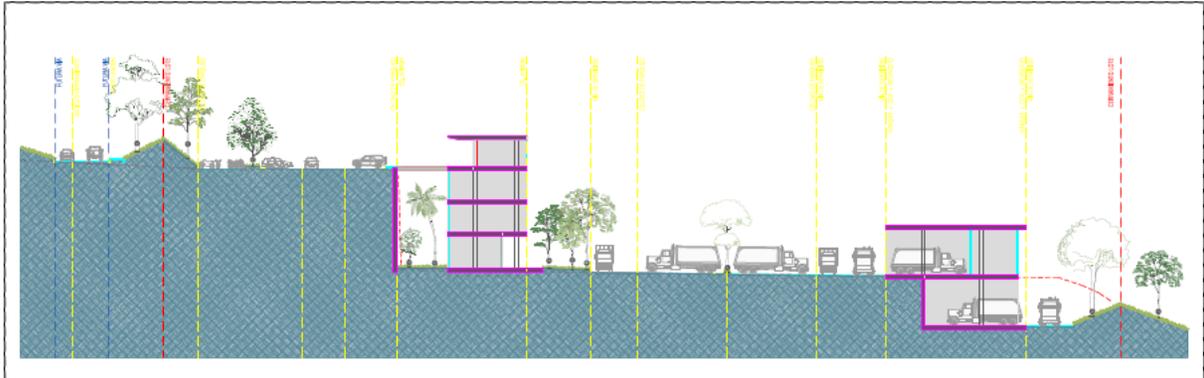
**Figura 4. Vista en perfil de las estructuras proyectadas.**

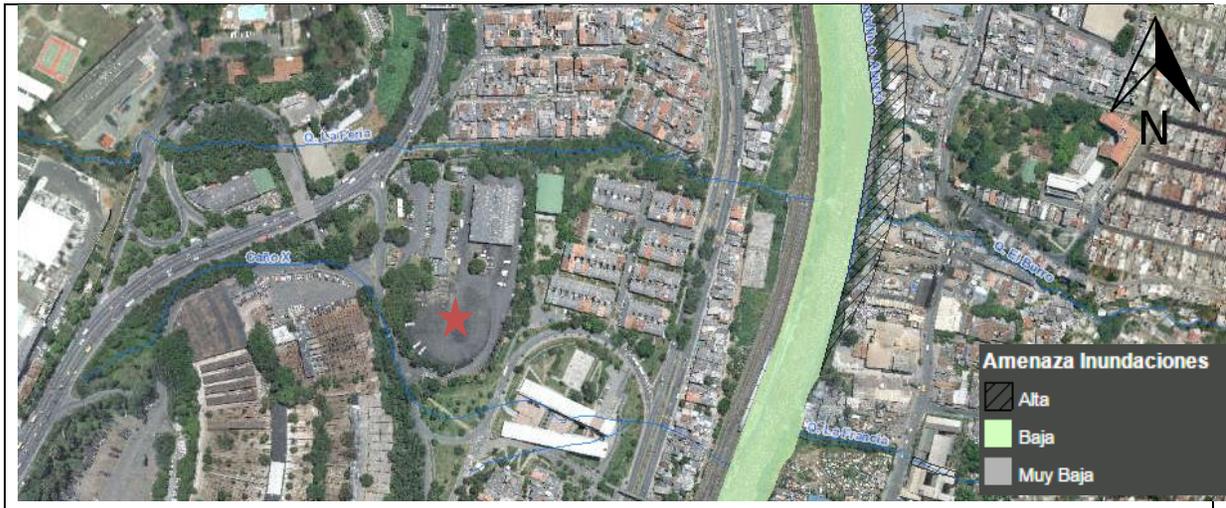
**Amenazas naturales por inundación.** En la zona de estudio se presenta una amenaza muy baja por inundación.

**Figura 6. Amenazas naturales por inundación. Tomado de MapGis (2017).**

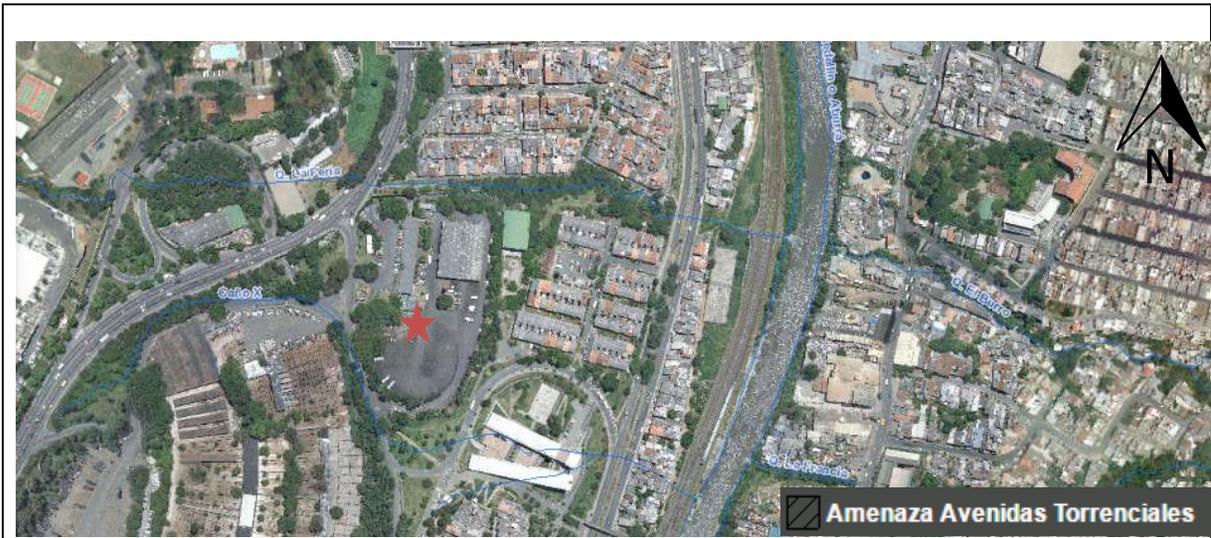
**Amenaza por avenida torrencial.** En la zona de estudio no hay ninguna amenaza por avenida torrencial.

**Figura 8. Amenaza por avenida torrencial. Tomado de MapGis (2017).**

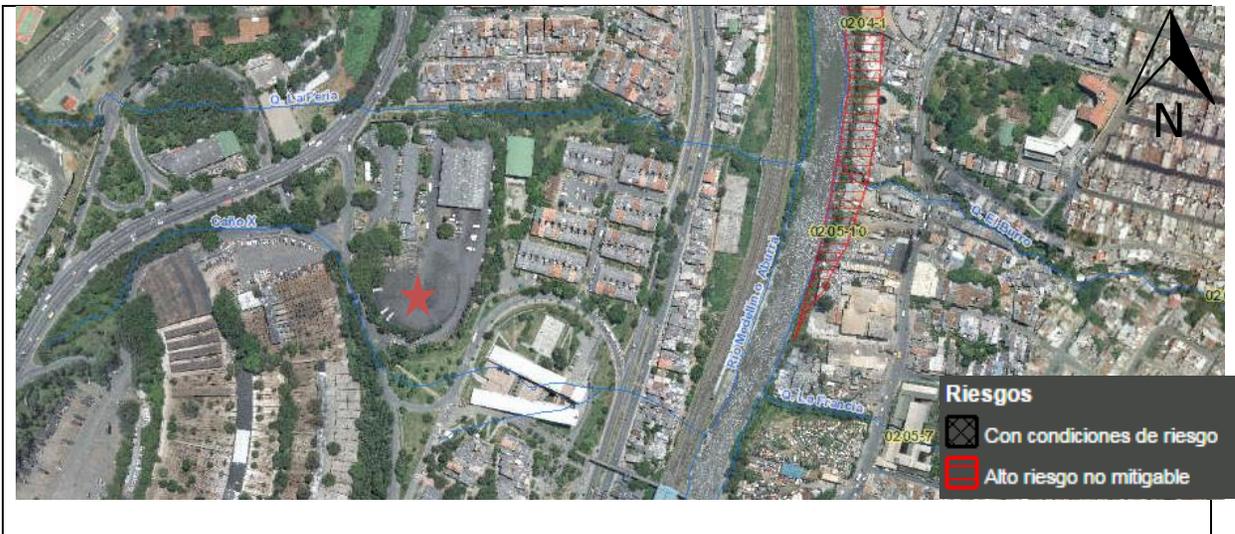
**Condiciones de riesgo.** En la zona de estudio no hay ninguna condición de riesgo.

**Figura 9. Condiciones de riesgo. Tomado de Mapgis (2017).**

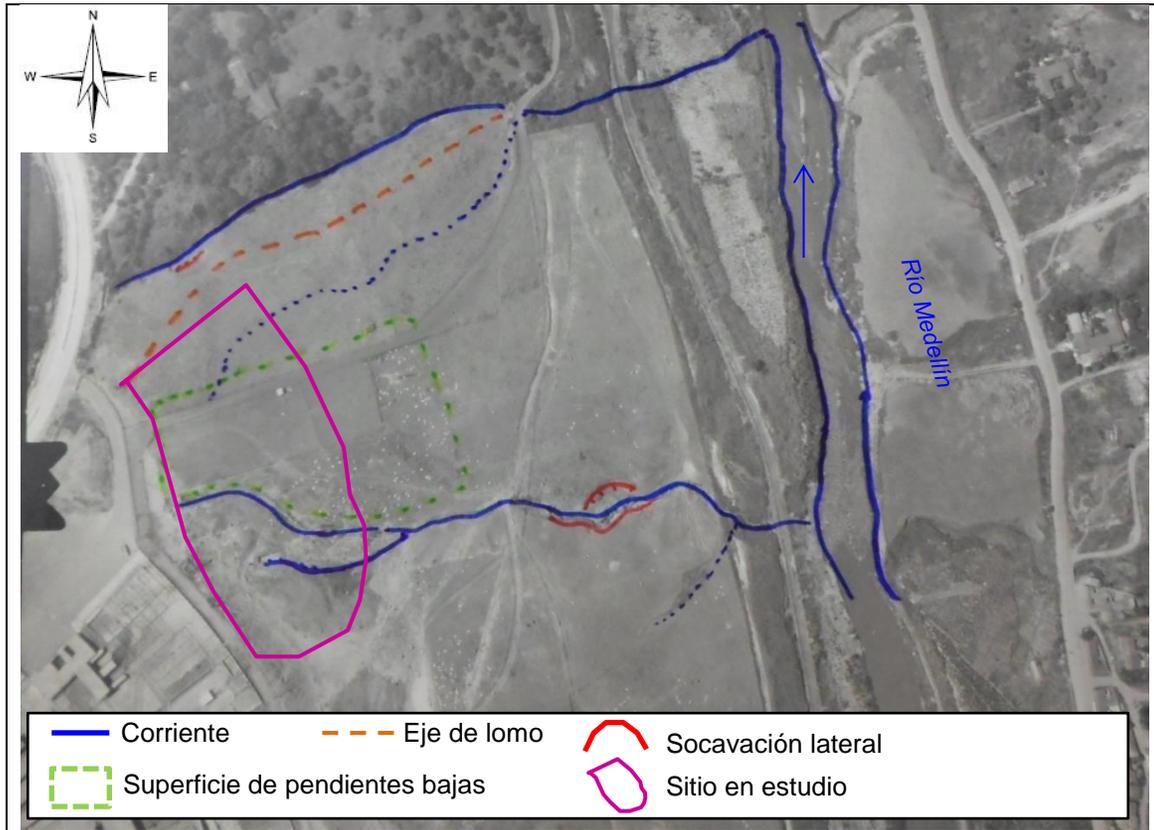
**Fotografía aérea. Año 1959. Escala 1:5.000. Vuelo C892. Faja 9. Fotografía 085.** El sitio en estudio se encuentra sobre una superficie de pendientes moderadas orientada hacia el oriente, con un grado de incisión bajo por las corrientes que transcurren en sentido W-E y con un patrón paralelo. Al occidente estas corrientes están cubiertas por la Feria de Ganado. Al norte se identifica un lomo bajo con dirección W-E, con una vaguada bien definida al norte y una vaguada incipiente al sur. Al sur del sitio en estudio se presenta una superficie de pendientes moderadas y hacia el oriente pendientes moderadas a altas.

**Figura 12. Fotografía aérea. Año 1959. Escala 1:5.000. Vuelo C892. Faja 9. Fotografía 085.**

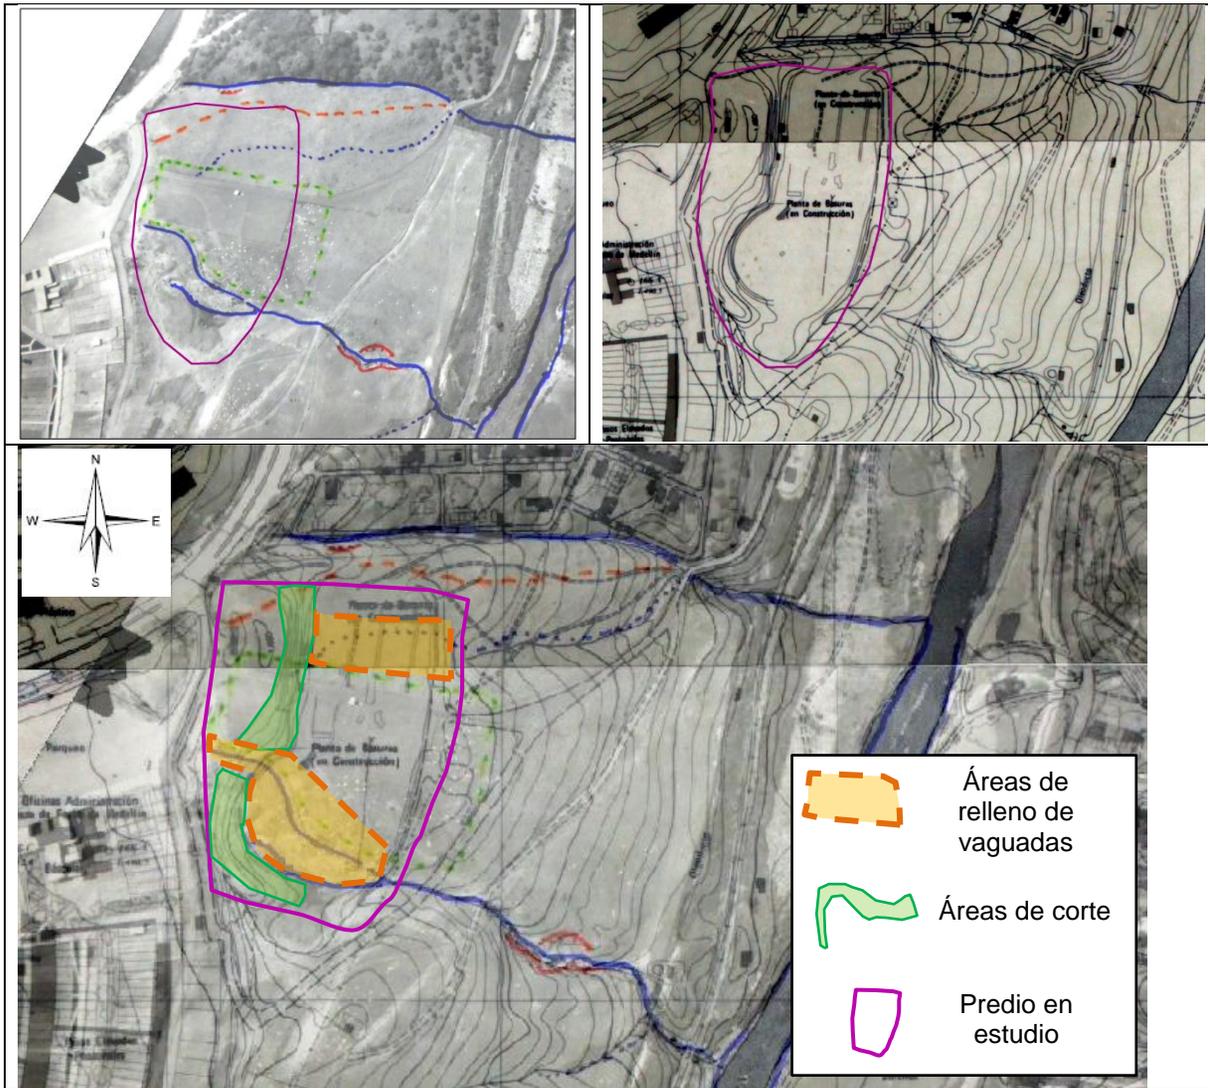
**Superposición Fotografía aérea. Año 1959. Escala 1:5.000. Vuelo C892. Faja 9. Fotografía 085 y Planchas IGAC 147 y 196.** Para el año 1972 se observan las modificaciones que fueron realizadas para la instalación del sitio en estudio, entre las que se encuentran: la realización de un corte de aproximadamente 10.00 m de alto en sentido NS, que separa dos planicies antrópicas, conformadas a partir de una explanación y de relleno de vaguadas al norte y sur del sitio en estudio.

**Figura 13. Superposición Fotografía aérea. Año 1959. Escala 1:5.000. Vuelo C892. Faja 9. Fotografía 085 y Planchas IGAC 147 y 196.**

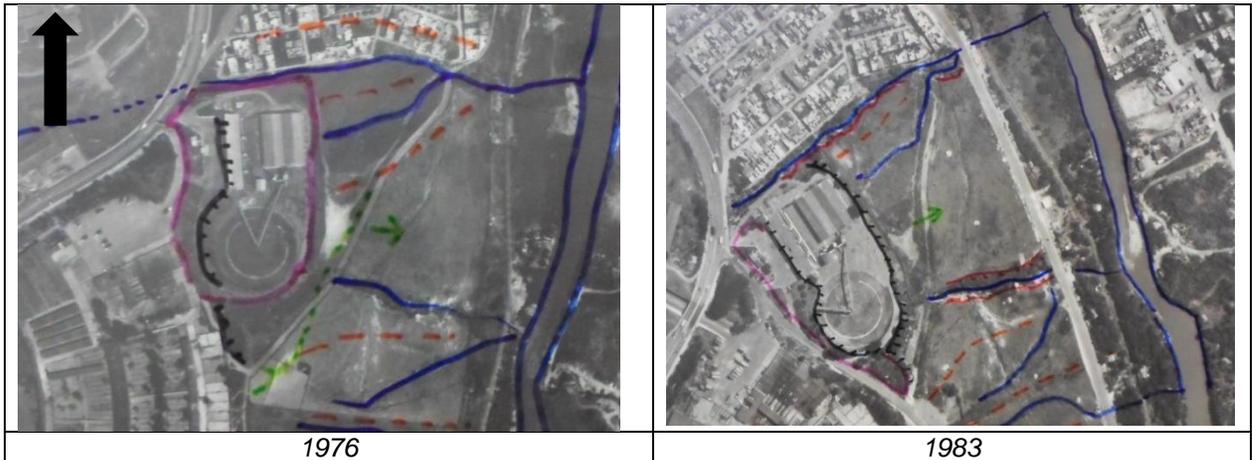
**Fotografía aérea. Años 1976 y 1983.** En el año 1976 se identifican las estructuras de la sede de EMVARIAS, que presenta en la planicie inferior una construcción tipo bodega y al sur se encuentra una planicie con forma circular, ambas estructuras fueron construidas sobre las vaguadas demarcadas en el año 1959. En la planicie superior se localiza el área de parqueo. En ambos años se observan la continuación de las vaguadas hacia el oriente del sitio en estudio.

**Figura 14. Fotografía aérea. Años 1976 y 1983.**

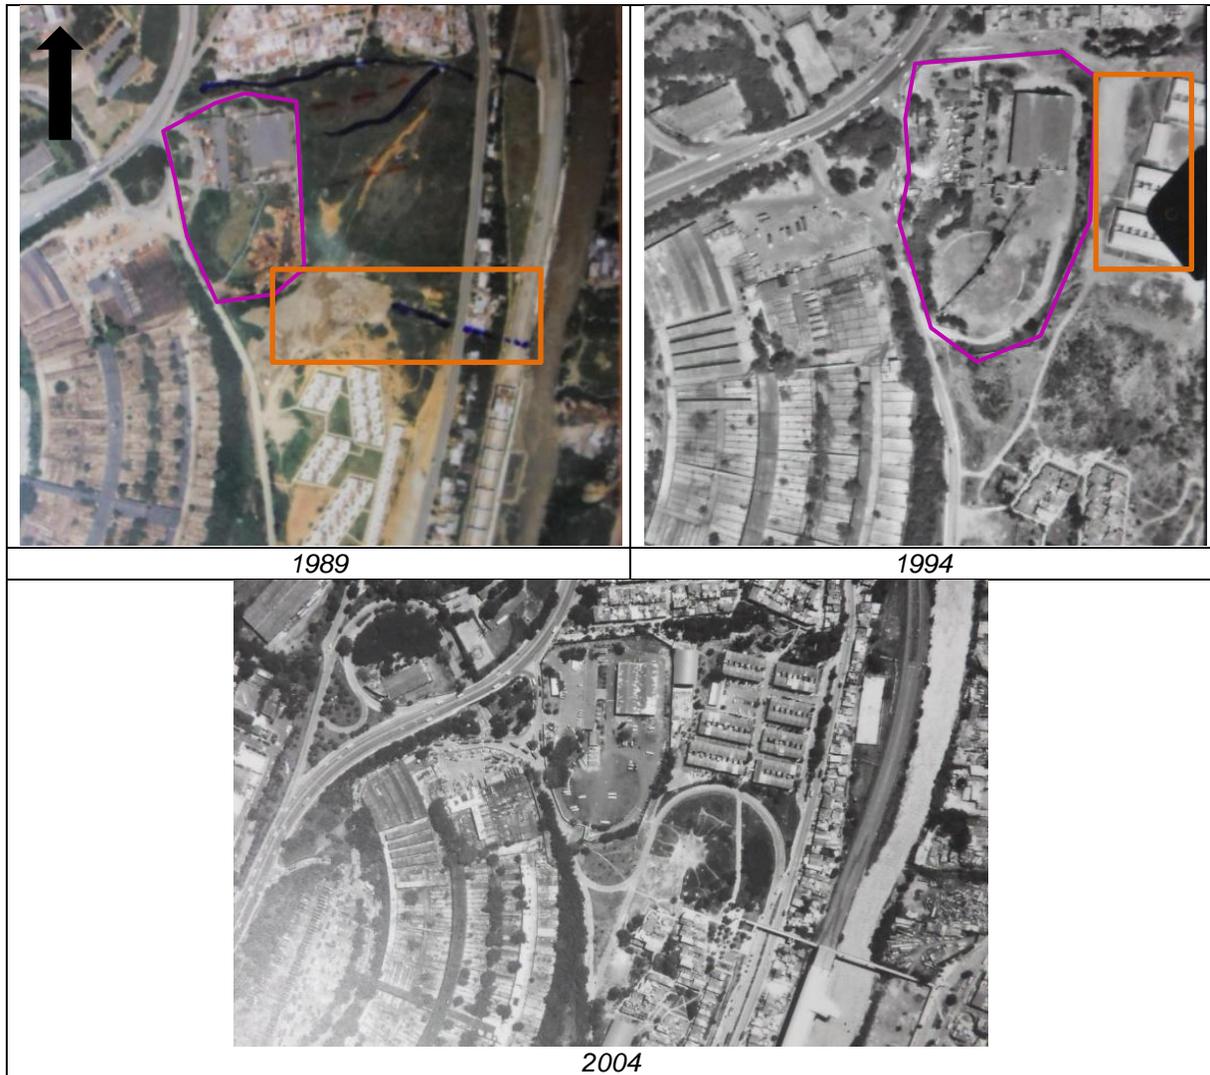
**Fotografía aérea. Años 1989, 1994 y 2004.** En los años 1989 y 1994 se observa la modificación de las vaguadas ubicadas al sur y oriente del sitio en estudio, por medio de la conformación de depósitos antrópicos para la instalación de viviendas multifamiliares. En el año 2004 se identifica que el área circular localizada al sur del predio en estudio es utilizada como parqueadero de los carros recolectores, además se tiene la consolidación de las modificaciones de origen antrópico alrededor del sitio en estudio

**Figura 15. Fotografía aérea. Años 1989 y 1994.**

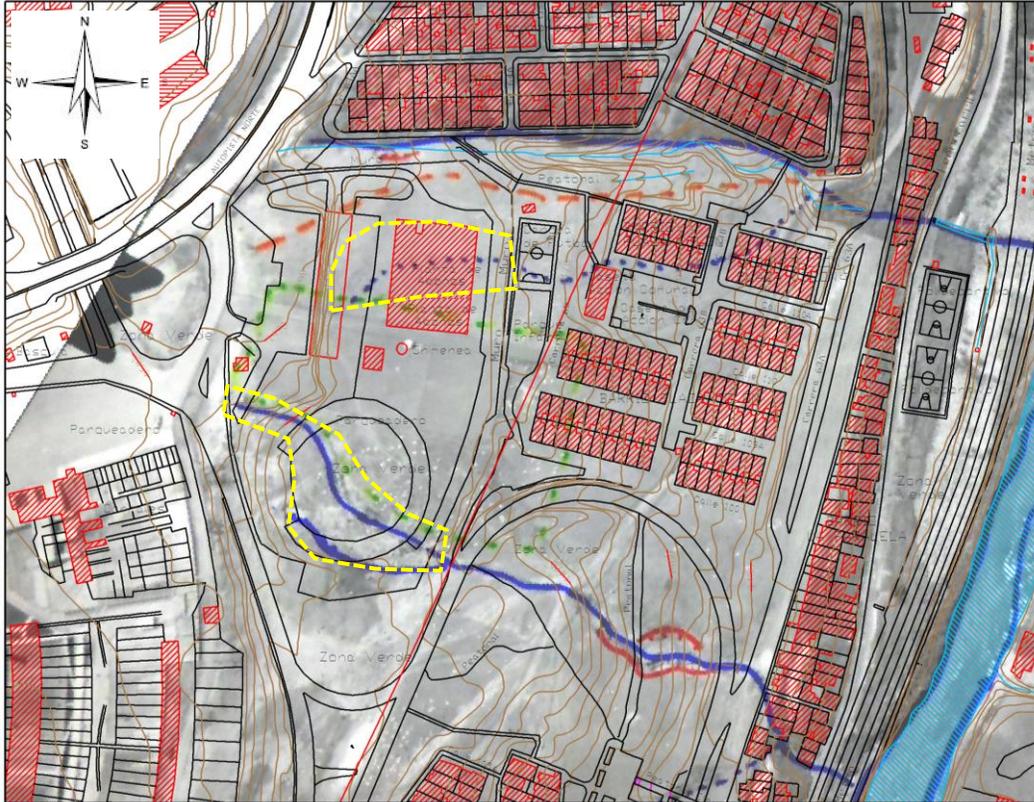
En la Figura 16 se demarca el área aproximada en donde se espera encontrar los depósitos antrópicos.

**Figura 16. Superposición Fotografía aérea del año 1959 y planchas SIGAME 2000.**

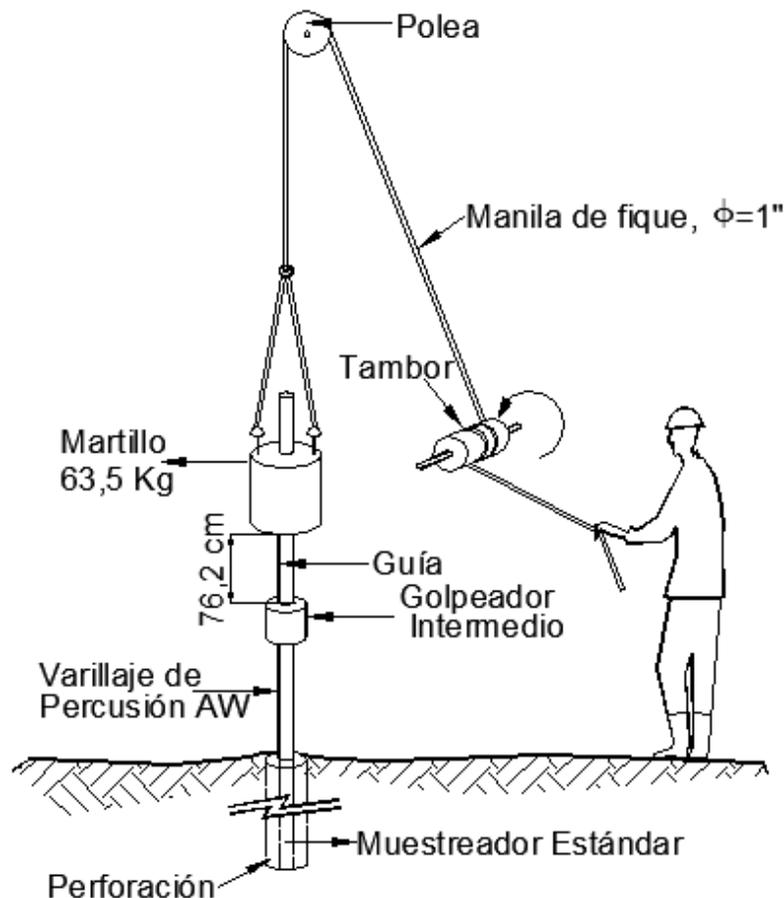
necesarios para hincar el mismo 0.30 m. A partir del número de golpes y del tipo de suelo pueden estimarse las propiedades geo-mecánicas de comportamiento del suelo. Su objetivo es el de obtener muestras representativas del suelo para fines de identificación y ejecución de ensayos en laboratorio, además de medir la resistencia a la penetración de la cuchara normal de muestreo (*Split Spoon*). Su utilización no se ha limitado a suelos granulares, el ensayo también puede ejecutarse en arcillas y rocas suaves, teniendo presente las limitaciones del mismo. Éste se realiza de acuerdo a la Norma ASTM D-1586.

**Figura 17. Procedimiento para la realización del ensayo de penetración estándar (SPT).**

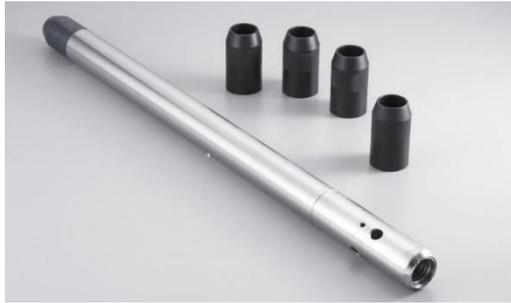
**Fotografía 2. Accesorios para la realización del ensayo de penetración estándar (SPT).**

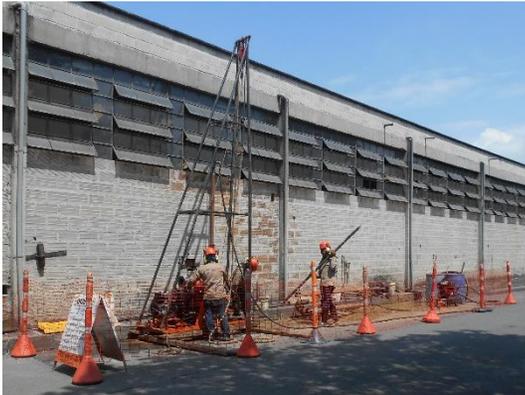
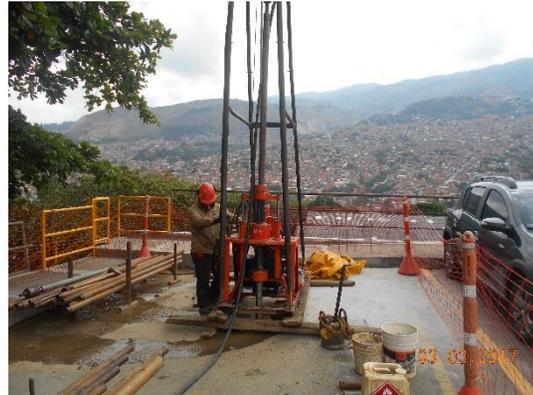
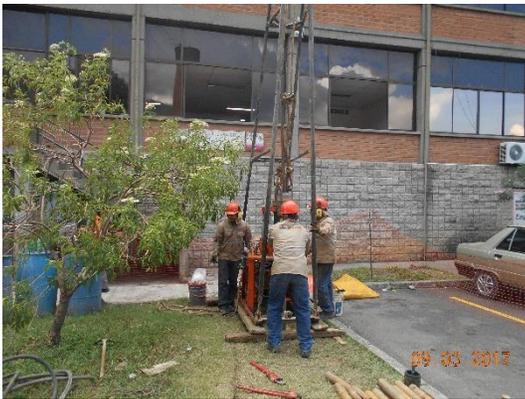
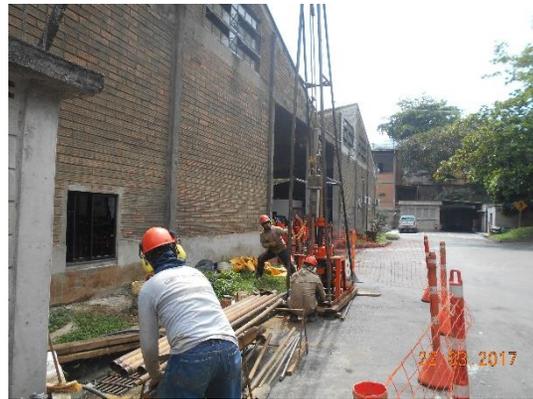
Durante la ejecución de los sondeos exploratorios se recuperaron 93 muestras remoldeadas tomadas con muestreador estándar “Split Spoon”, 20 muestras inalteradas tomada con tubo de pared delgada “Shelby” y 71 muestras inalteradas recuperadas con broca diamante. De cada sondeo exploratorio (*perforación*) se levantó una columna estratigráfica con la localización de las muestras tomadas, la descripción de los materiales detectados al avanzar la exploración y la posición del nivel freático en los casos en que se encontró. Los testigos de las muestras tomadas permanecerán en CONSULCIVIL S.A.S durante un mes a partir de la fecha de entrega del presente informe. Si durante este tiempo no se recibe instrucción alguna por parte de EMPRESAS VARIAS DE MEDELLÍN E.S.P con respecto al uso que a las muestras deba dárseles, CONSULCIVIL S.A.S. dispondrá de estas de la manera que considere más conveniente.

**Fotografía 4. Ejecución de la etapa de exploración de campo.**

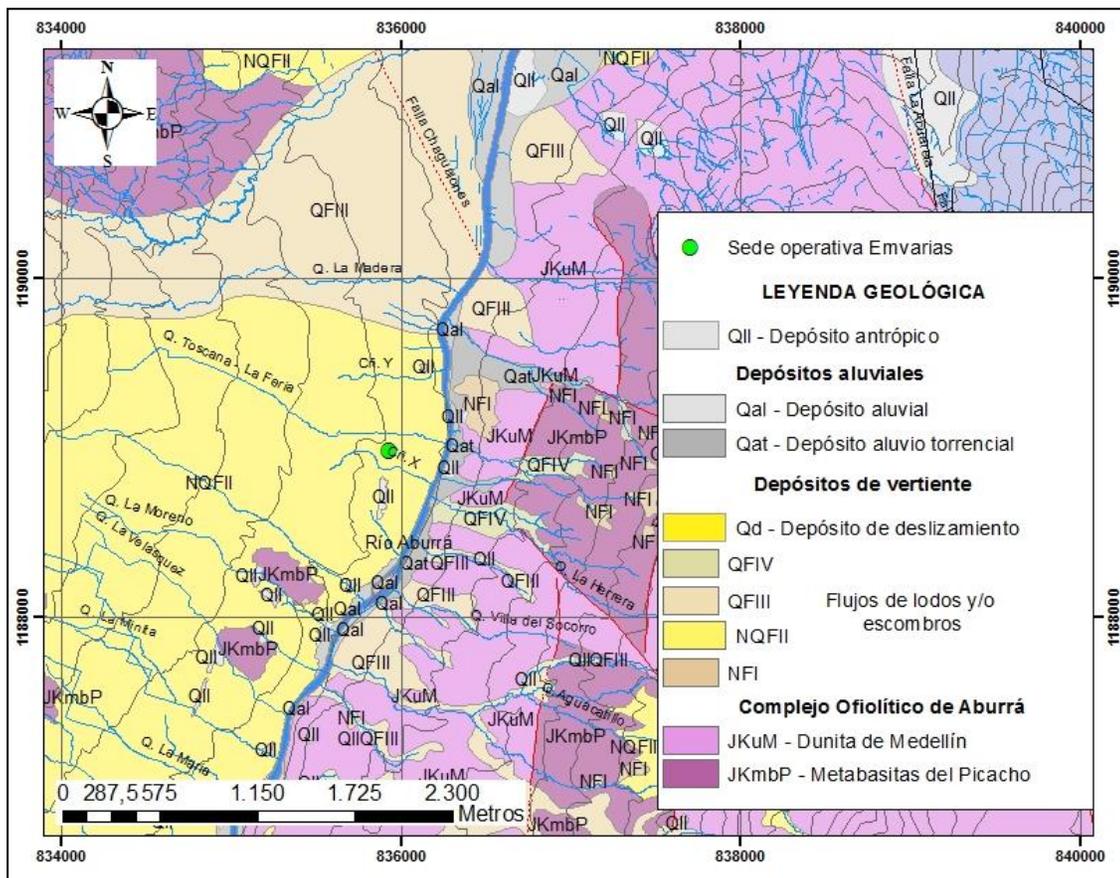
**Figura 18. Mapa geológico del sitio de estudio. Tomado de la plancha Consorcio Microzonificación (AMVA, 2006).**

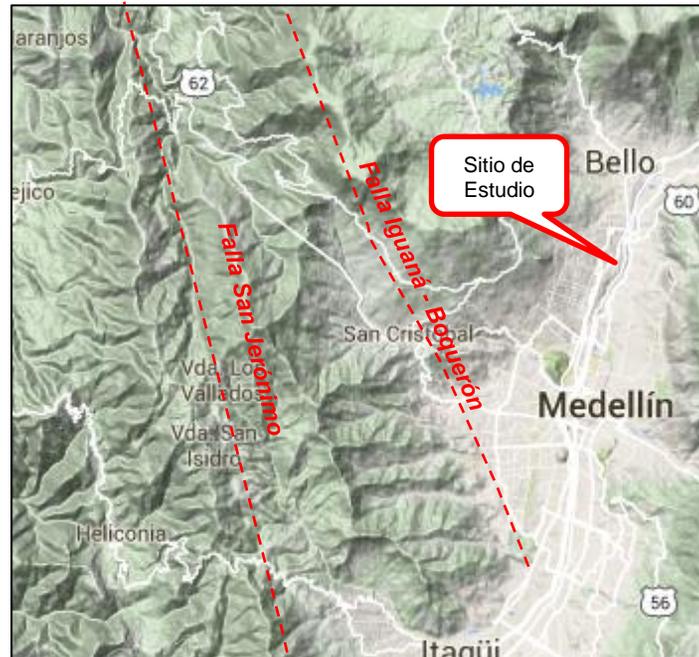
Al occidente del Valle de Aburrá se encuentran los sistemas de Falla Iguaná-Boquerón y la falla regional de San Jerónimo, ambas con una tendencia NNW.

**Figura 19. Principales estructuras tectónicas en el sector occidental del Valle de Aburrá. Tomada y modificada de Google Maps.**

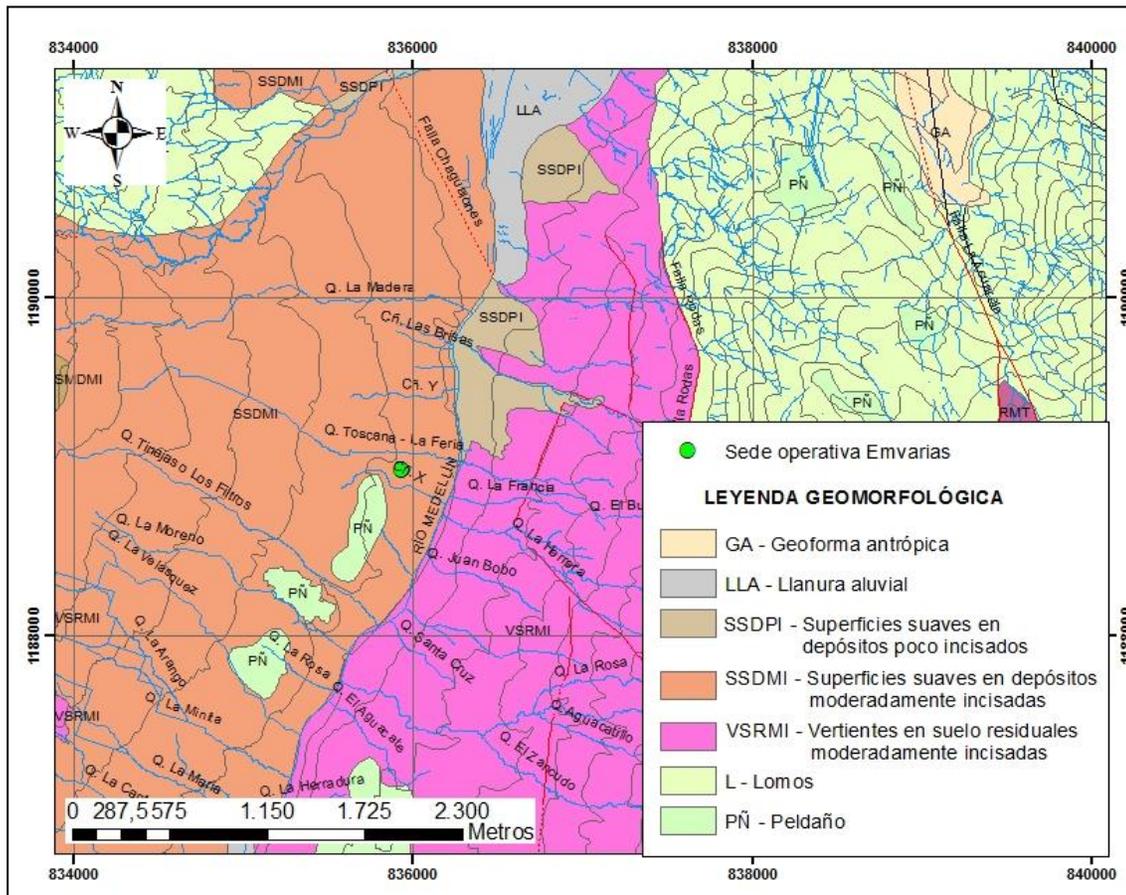
Localmente se encuentra sobre la geofoma Superficies Suaves en Depósitos Moderadamente Incisados, con geofomas continuas de inclinación suave a moderada y modeladas sobre depósitos de vertiente del tipo flujos de lodos y/o escombros. Presentan un grado de incisión moderado.

**Figura 16. Unidades geomorfológicas, escala 1:10.000. Tomado y modificado de Consorcio Microzonificación (AMVA, 2006)**

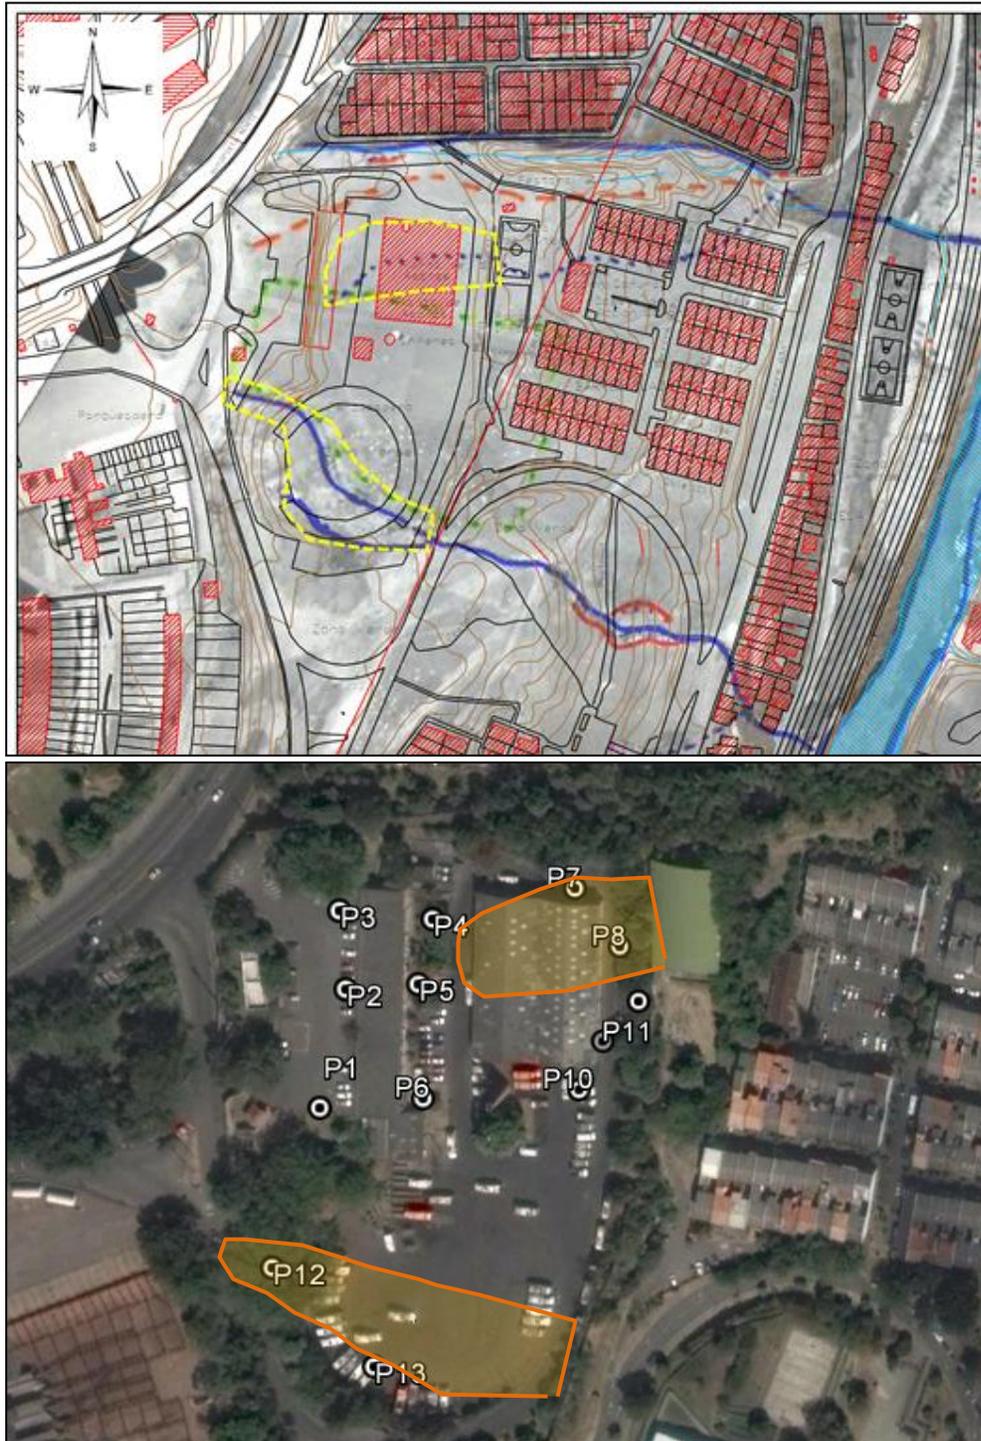
De acuerdo con el análisis multitemporal fue posible identificar las zonas que presentan depósito antrópicos (llenos) y la presencia de éstos fue corroborada en los sondeos exploratorios P-7, P-8 y P-12. A continuación se presenta el perfil estratigráfico del sitio en estudio.

**Figura 18. Sectores con depósitos antrópicos (llenos).**

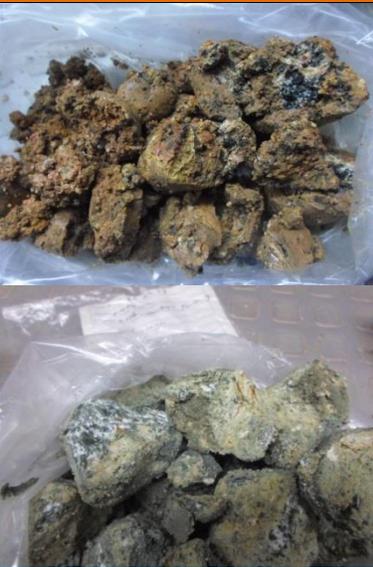
2.00 – 10.25	<b><u>Depósito de vertiente tipo flujo de lodos</u></b> - Relación matriz%/bloques%= 90/10. Matriz de textura limosa de consistencia media a firme, con fracciones arenosas en 10.00 m. Posee humedad intermedia y estado saturado entre 9.00 y 10.25 m. Color anaranjado hasta 3.40 m y verde entre 3.40 y 10.25 m. Embebe fragmentos frescos y saprolíticos de metabasita.

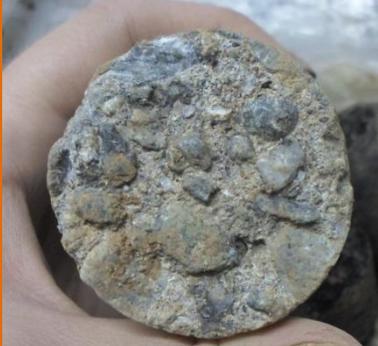
Prof. (m)	Descripción	Fotografía
0.00 – 1.00	<b><u>Carpeta asfáltica</u></b>

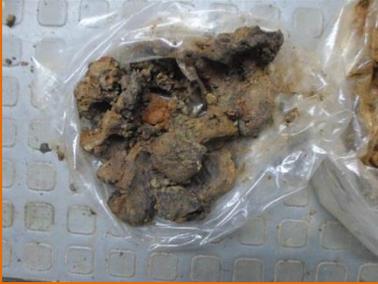
1.00 – 4.00	<b><u>Depósito antrópico (lleno).</u></b> Conformado por materiales de textura limosa de consistencia blanda. Posee humedad intermedia a alta y color anaranjado con tonos pardo oscuro. Presenta clastos embebidos, con formas angulosas, de cuarzo, líticos y materiales de construcción con tamaño entre 1,00 y 3.00 cm. Se encuentra mezclado con materia orgánica.

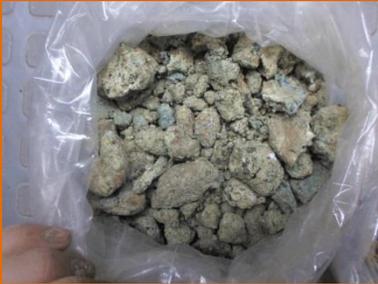
4.00 – 9.45	<b><u>Depósito de vertiente tipo flujo de lodos</u></b> - Relación matriz%/bloques% de 90/10. Matriz de textura limosa de consistencia media. Posee humedad media a alta y color beige verdoso. Embebe bloques de metagabro con pátina de óxidos, de hasta 10,0 cm de longitud.

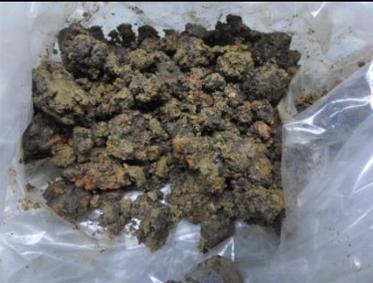
Prof. (m)	Descripción	Fotografía
0.00 – 6.00	<b><u>Depósito antrópico (lleno).</u></b> Conformado por materiales de textura limosa de consistencia media a blanda. Posee humedad intermedia y color amarillo. Embebe gravas y materiales de construcción.

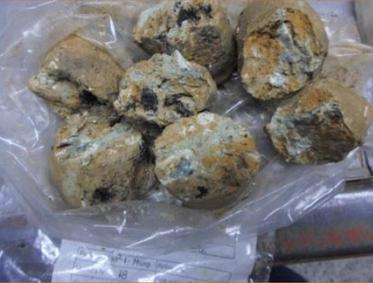
6.00 – 19.00	<b><u>Depósito de vertiente tipo flujo de lodos</u></b> - Relación matriz%/bloques%= 70/30. Matriz de textura limosa de consistencia media a blanda entre 9.00-19.00 m. Posee humedad intermedia a alta y color anaranjado rojizo a beige desde 12.00-19.00 m. Embebe fragmentos de metabasita, en estado fresco, tamaño grava y bloques de hasta 10.00 cm de longitud.

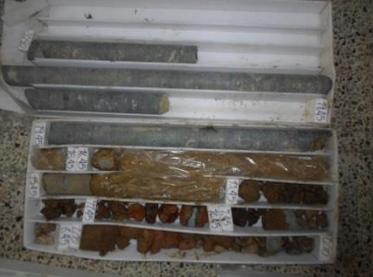
19.00 – 20.90	<b><u>Depósito de vertiente tipo flujo de escombros</u></b> - Relación matriz%/bloques%= 5/95. Constituido por fragmentos de metabasita frescos de hasta 60.00 cm de longitud.

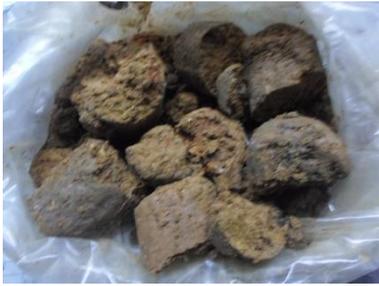
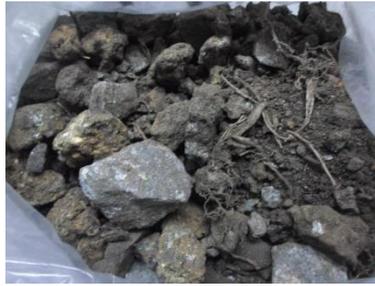
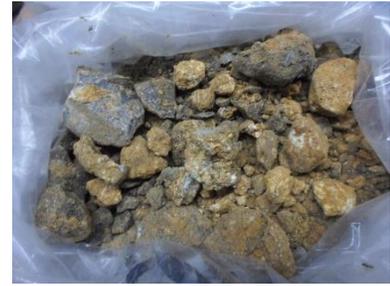
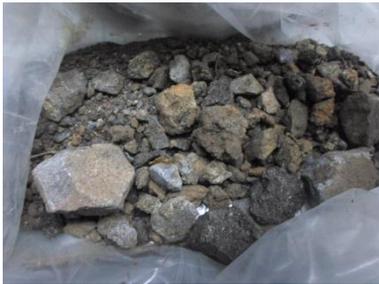
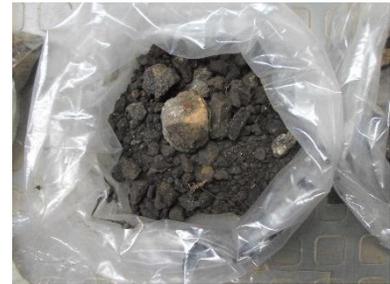
El depósito antrópico 1 se detectó desde superficie en seis de los sondeos exploratorios, subyaciendo la carpeta asfáltica en P-1 y en P-4, P-5, P6, P11 y P13 superficialmente. Este estrato está conformado por materiales de textura limosa de consistencia blanda a media y arenosa que embeben gravas angulosas de hasta 3,00 cm de longitud. El material presenta humedad intermedia, color anaranjado y gris oscuro. Presenta mezcla con gravas, ladrillos, materia orgánica y raíces.

**Fotografía 5. Muestras depósito antrópico 1 recuperadas durante la etapa de exploración de campo.**

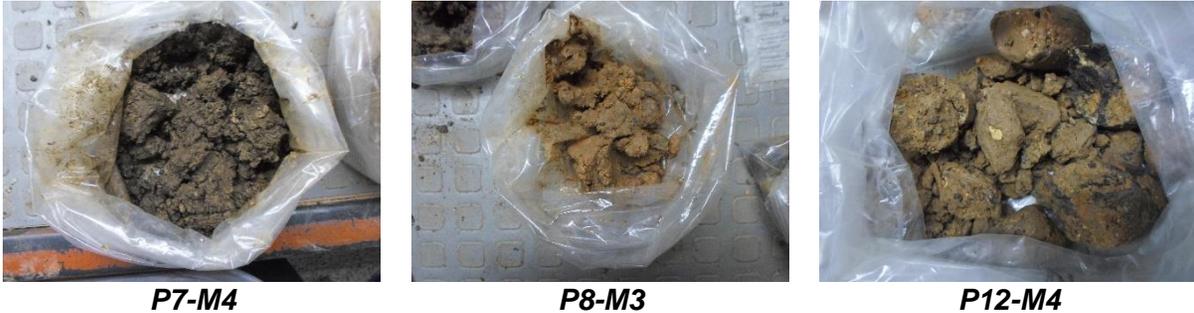
líticos y materiales de construcción con tamaño entre 1.00-3.00 cm, se encuentra mezclado con materia orgánica.

**Fotografía 6. Muestras depósito antrópico 2 recuperadas durante la etapa de exploración de campo.**

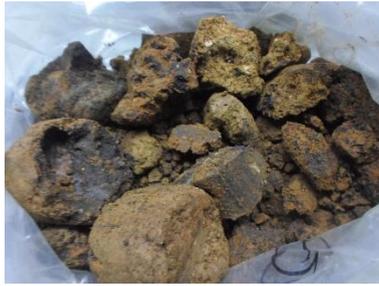
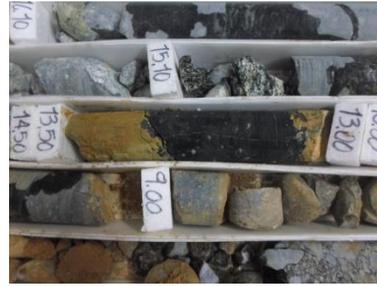
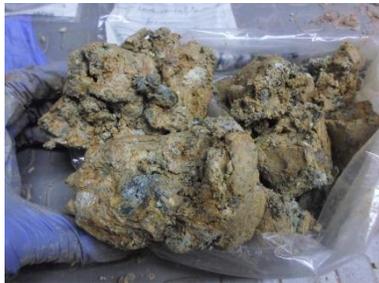
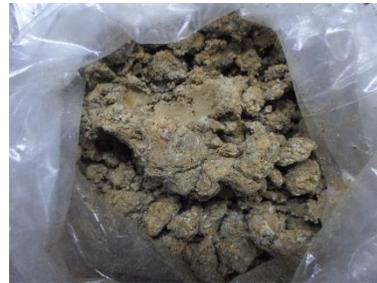
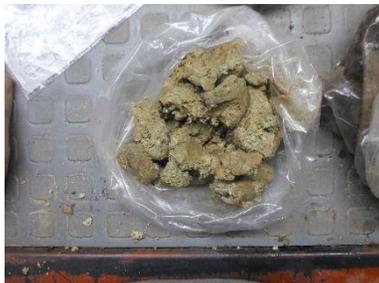
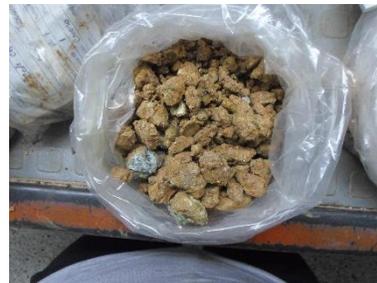
**Fotografía 7. Muestras depósito vertiente tipo flujo de lodos recuperadas durante la etapa de exploración de campo.**

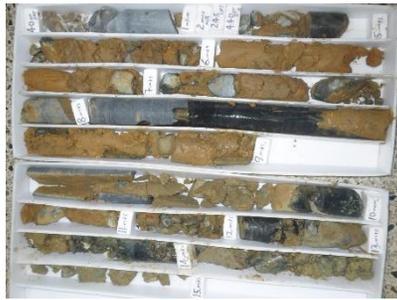
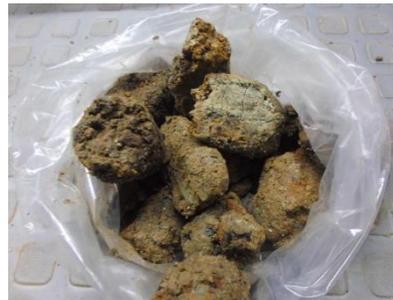
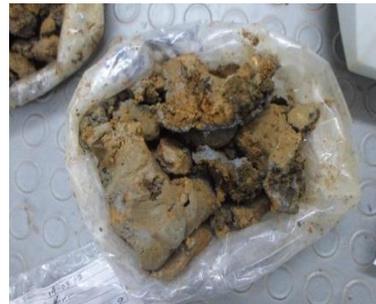
El depósito de vertiente tipo flujo de lodos y escombros se identificó en los sondeos P-4 y P-13 subyaciendo al depósito antrópico 1, hasta 15,00 m de profundidad. Este estrato se caracteriza por tener una relación matriz bloques 50/50 y se constituye por fragmentos de metabasitas heterocentimétricas, con tamaños variables entre gravas hasta bloques de 50 cm de longitud, en estado fresco a moderadamente meteorizadas. Los fragmentos se encuentran embebidos en una matriz limosa de consistencia media a firme, de color anaranjado y humedad intermedia.

**Fotografía 8. Muestras depósito vertiente tipo flujo de lodos y escombros recuperadas durante la etapa de exploración de campo.**

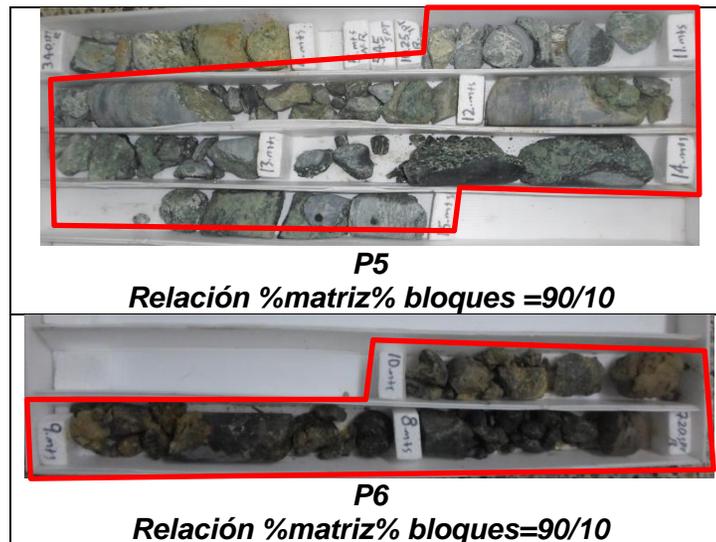
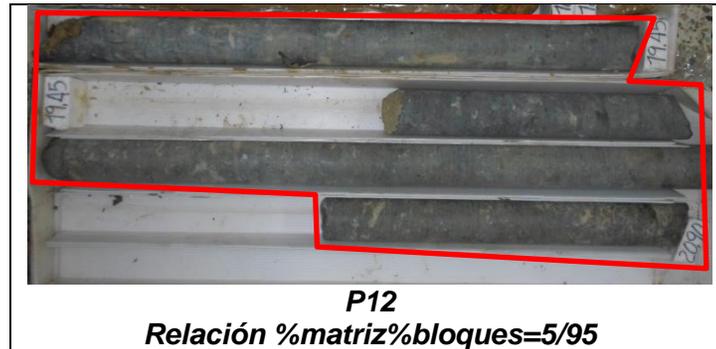
El depósito de vertiente tipo flujo de escombros se identificó en tres de los sondeos exploratorios (P-5, P-6, y P-12) subyaciendo al depósito de vertiente tipo flujo de lodos. Este estrato se constituye por fragmentos de metabasita frescos, de tamaño grava en su mayoría y bloques de hasta 15,00 cm de longitud. Presenta remanentes de matriz color beige y gris entre los límites de los bloques.

**Fotografía 9. Muestras del depósito vertiente tipo flujo de escombros recuperadas durante la etapa de exploración de campo.**

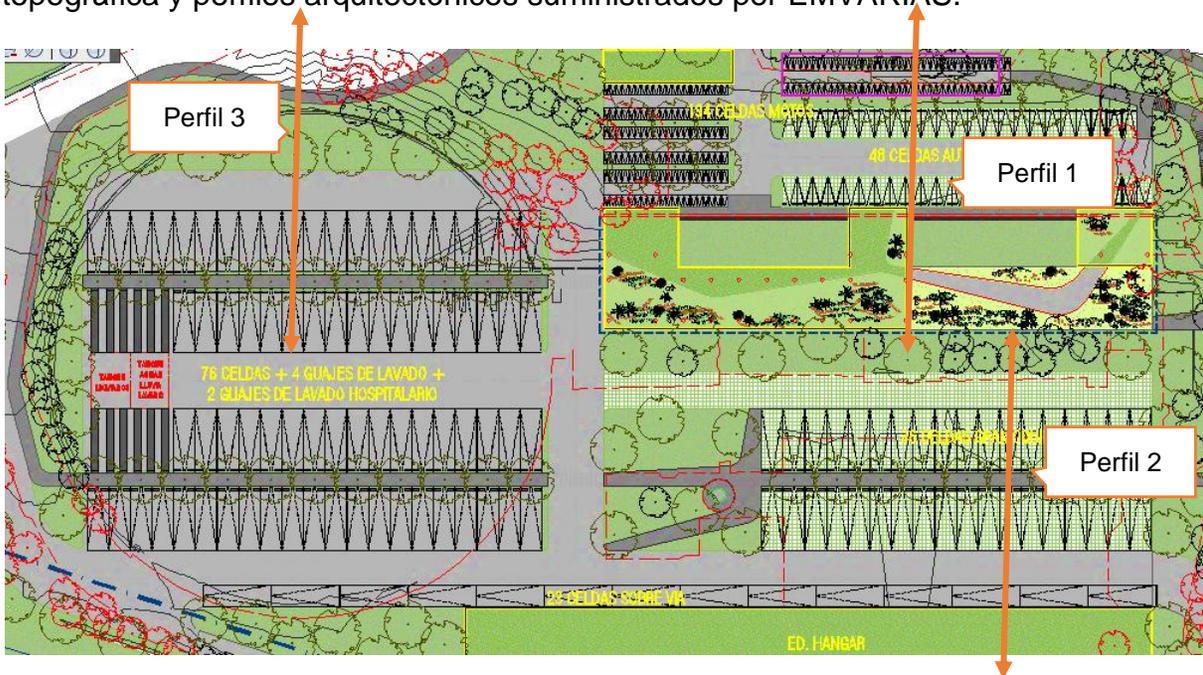
**Figura 20. Localización en planta de los perfiles utilizado para el análisis de estabilidad.**
