# EMPRESAS VARIAS E.S.P.-EEVV

ESTUDIO DE SUELOS PARA LA CARACTERIZACIÓN GEOTÉCNICA, LA DEFINICIÓN DEL SISTEMA DE FUNDACIÓN Y LAS RECOMENDACIONES GEOTÉCNICAS PARA EL CORRECTO MANEJO DE LAS OBRAS ASOCIADAS A LA AMPLIACIÓN DE LA SEDE DE OPERACIONES DE EMVARIAS LOCALIZADA EN EL BARRIO LA TOSCANA DEL MUNICIPIO DE MEDELLÍN (ANTIOQUIA).

## INFORME GD-17-032

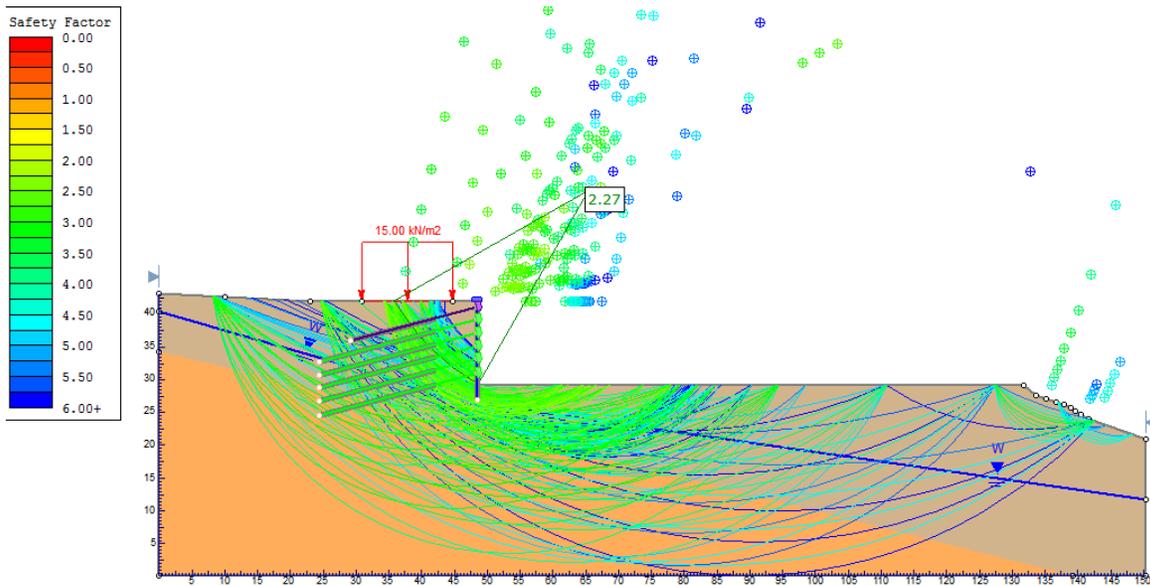
**Figura 21. Análisis de estabilidad de la pantalla anclada- Condición Estática.**

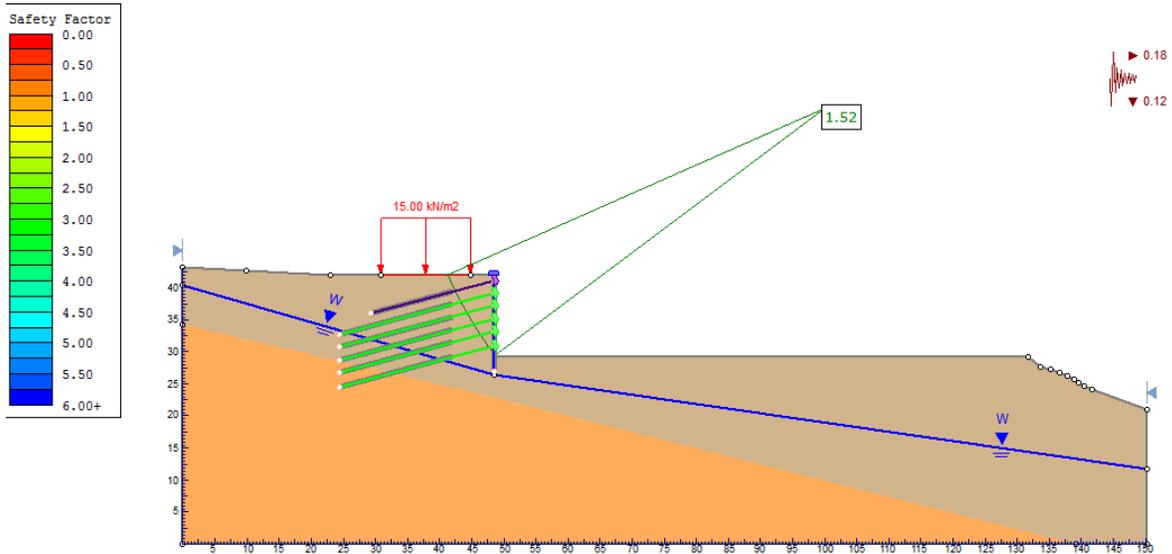
**Figura 22. Análisis de estabilidad de la pantalla anclada- Condición Dinámica.**

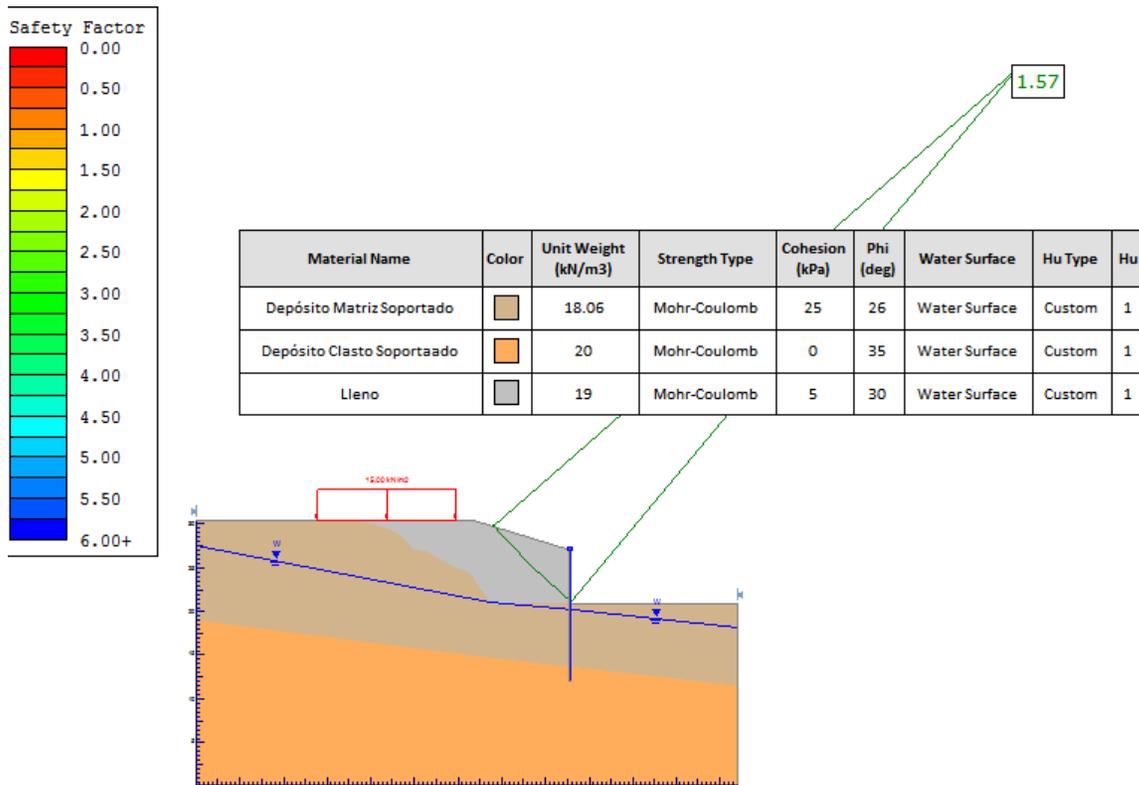
Apantallamiento en Pilas	Factor de seguridad Estático	Factor de seguridad Dinámico	Clasificación Según NSR.
	1,62	1,19	Ideales

**Figura 25. Análisis de estabilidad del apantallamiento en pilas- Condición Estática.**

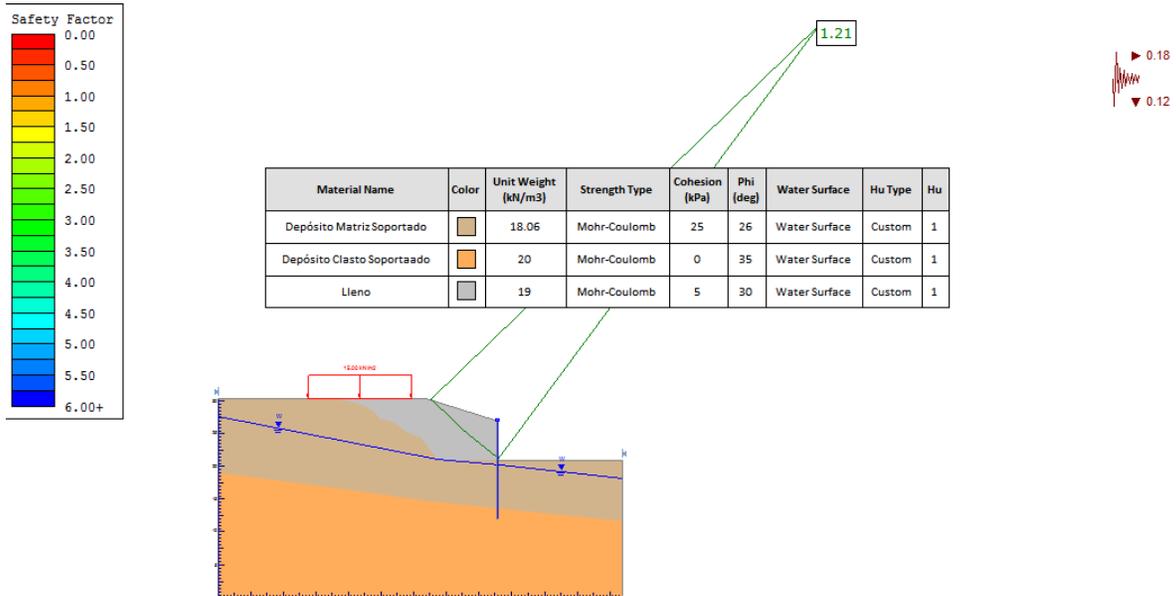
**Figura 26. Análisis de estabilidad del apantallamiento en pilas- Condición Dinámica.**

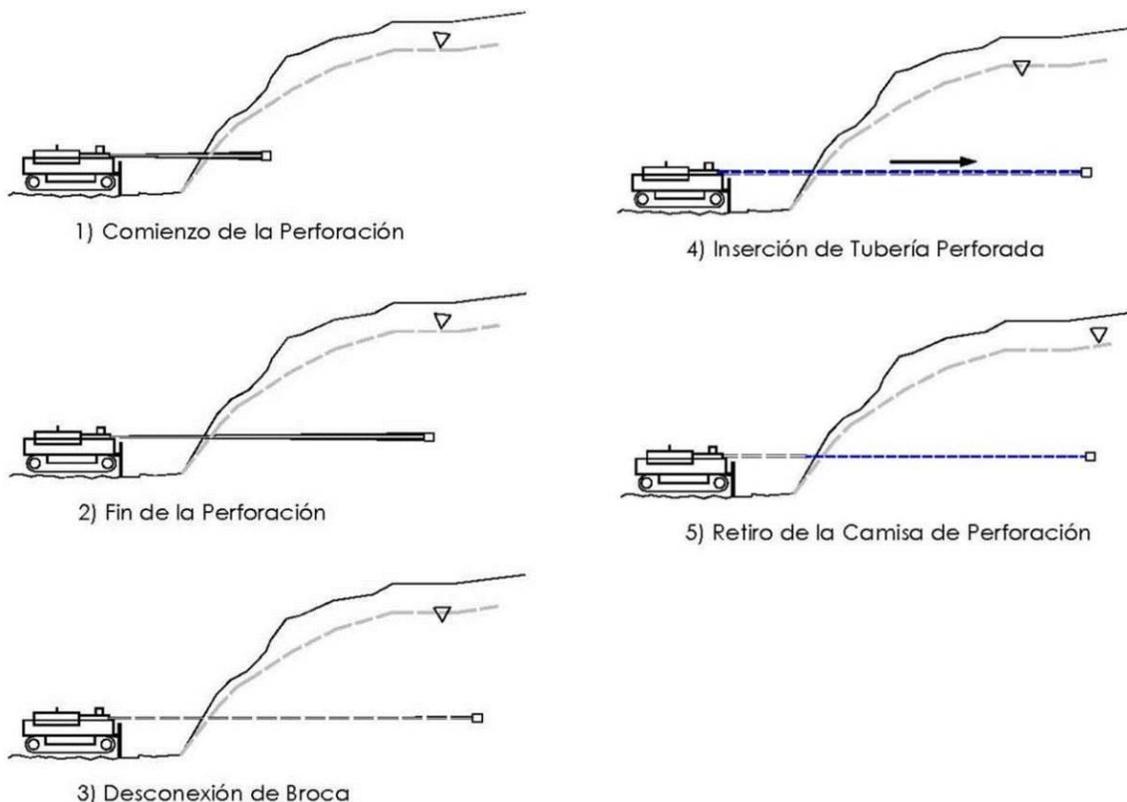
**Figura 27. Proceso constructivo de los drenes sub-horizontales.**

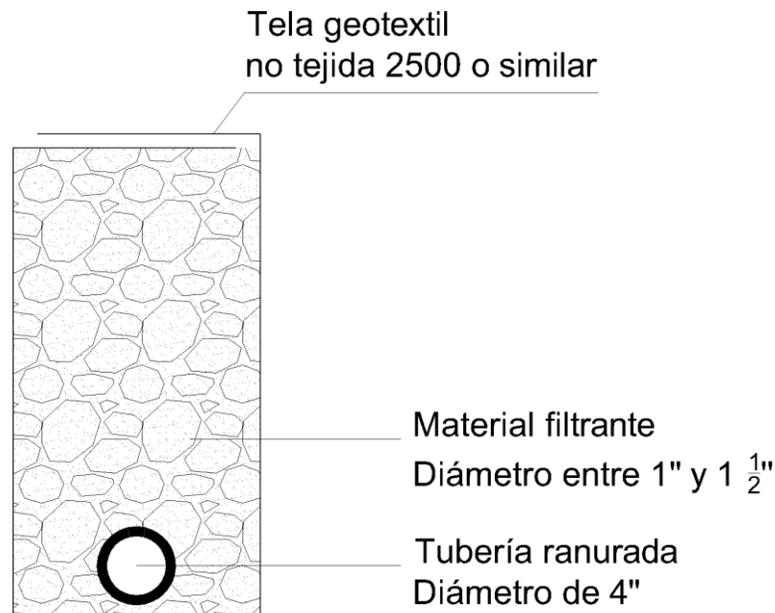
**Figura 28. Detalle constructivo de filtro en material granular.**

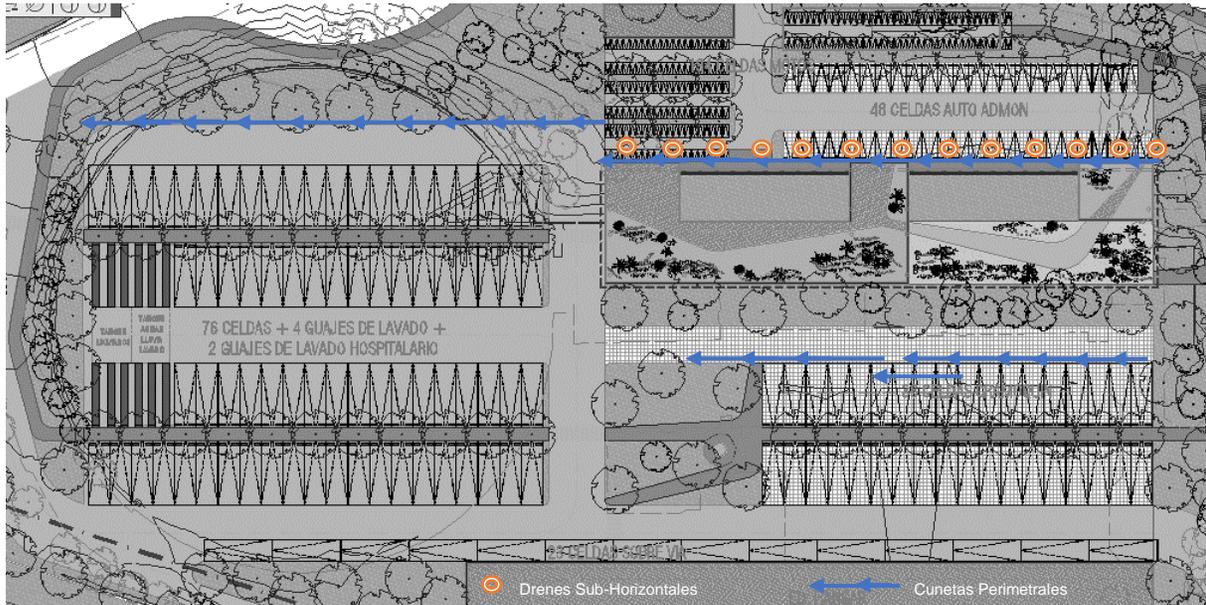
**Figura 29. Localización esquemática de las obras de drenaje superficial y sub-superficial.**

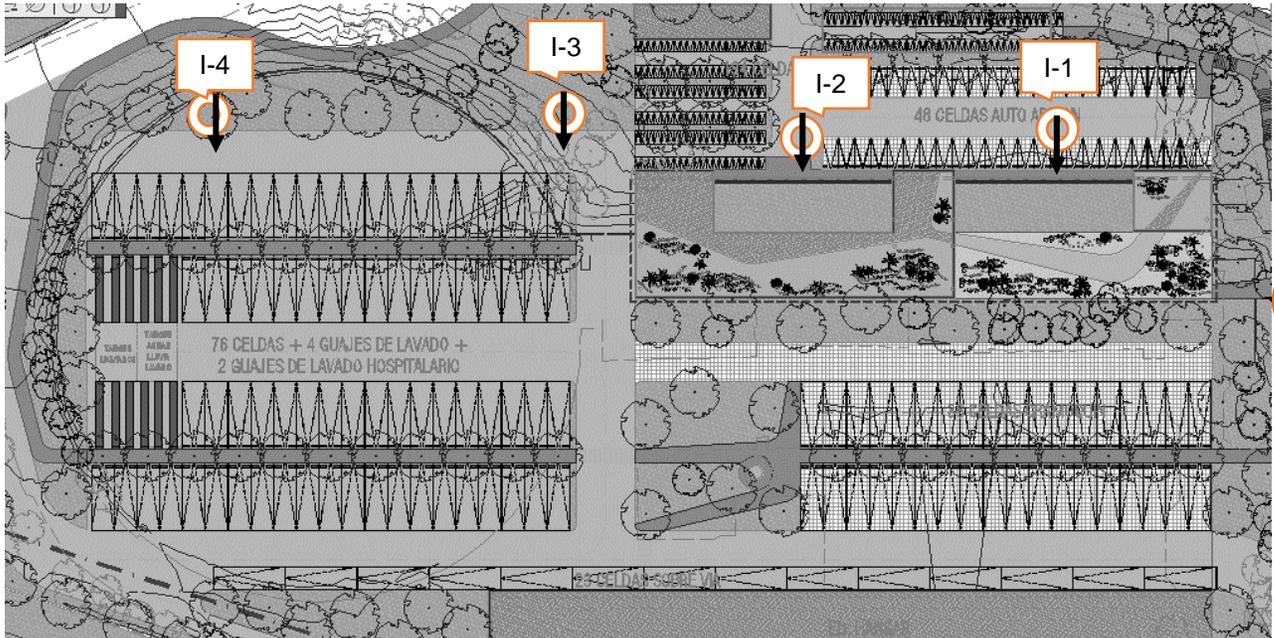
**Figura 30. Localización del sistema de monitoreo propuesto.**
